# **Boom Effect Analyse**

Sporenring, Goirle

projectnummer 0491581.100  
revisie 01  
1 mei 2025

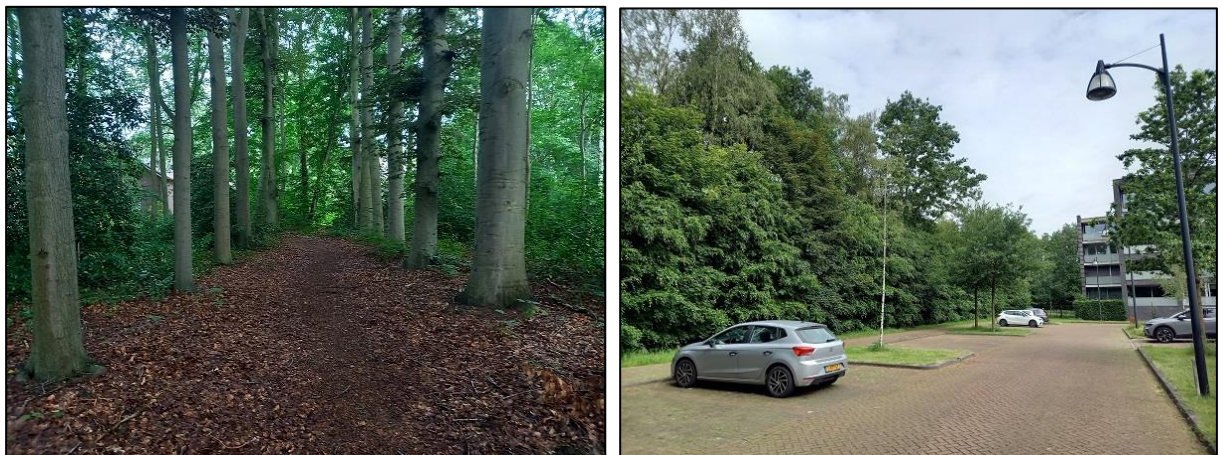
Figuur 1.2: Impressie van het onderzoeksgebied.

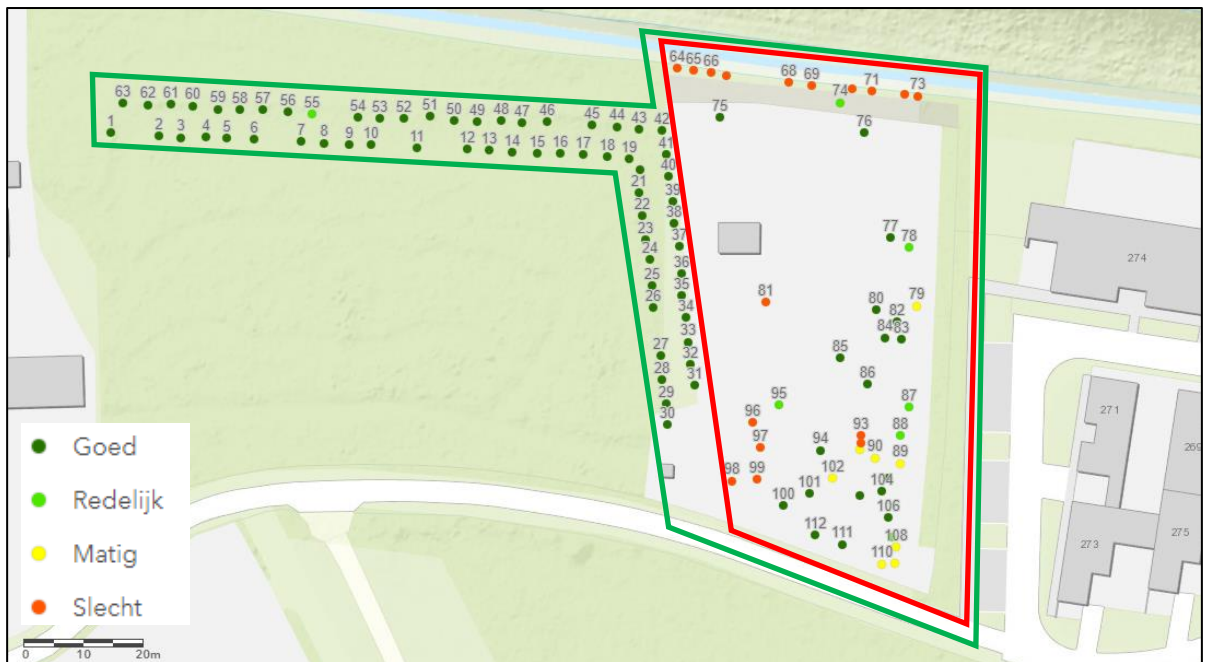
Bij veel van de geïnventariseerde rode beuken zijn zwaar dood hout en verkleefde takaanhechtingen van gesteltakken in de kroon waargenomen. Voor de individuele gegevens per boom zie Bijlage 3.

Figuur 3.2: Overzicht van de geïnventariseerde bomen met binnen het rode kader de ontwikkellocatie en binnen het rode kader het totale onderzoeksgebied. Bron achtergrond: ESRI.

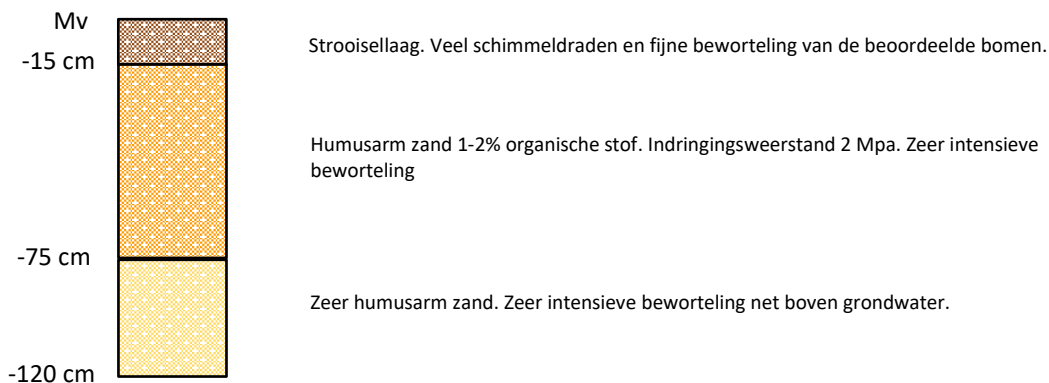
Figuur 3.3: Gemiddelde profielopbouw nabij de beoordeelde rode beuken.

Nabij de bomenrij grenzend aan het ontwikkelingsgebied (nabij de bomen 32 en 42) is het grondwater op een diepte van 75 cm onder het maaiveld aangetroffen (27-5-2024). Bij de bomenrij verder van het ontwikkelingsgebied (nabij de bomen 18 en 50) is het grondwater op 100 cm onder het maaiveld aangetroffen.

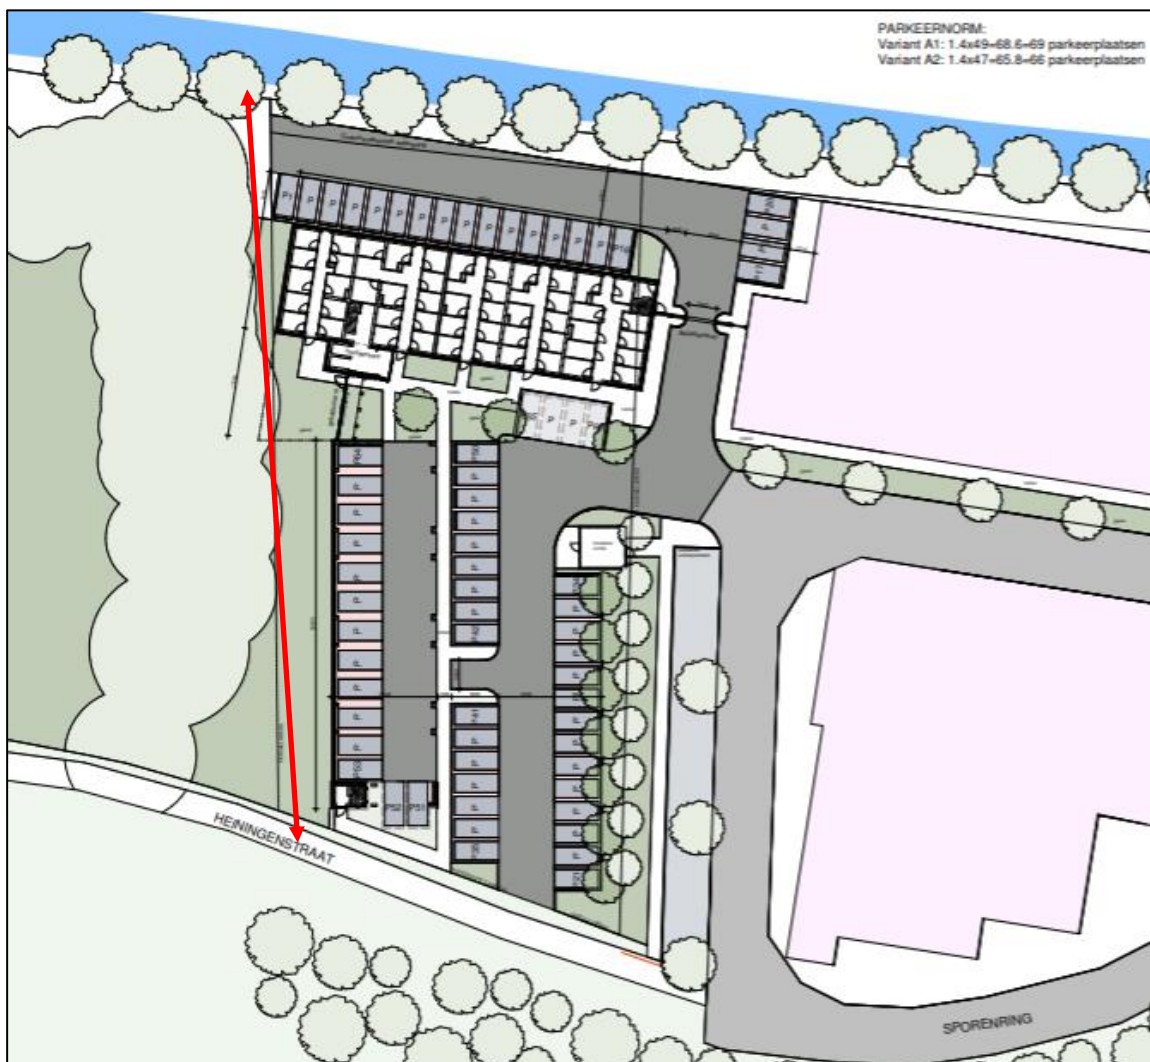
Figuur 4.1: Locatie van het te plaatsen stevige hek (rode lijn). Bron achtergrond: Opdrachtgever.

- Leg de randvoorwaarden vast in een werkplanbomen. Dit werkplan wordt opgesteld door een ter zake deskundige (ETT);
- De werkzaamheden en de beschermingsmaatregelen rond de bomen worden begeleid en gecontroleerd door een ter zake deskundige toezichthouder bomen (ETT).
