**Rapport**  
Historisch bodemonderzoek  
Sporenring te Goirle

projectnummer 0491581.100  
definitief revisie 00  
9 december 2024

Woningcorporatie Leystromen  
Postbud 70  
5120 AB RIJEN

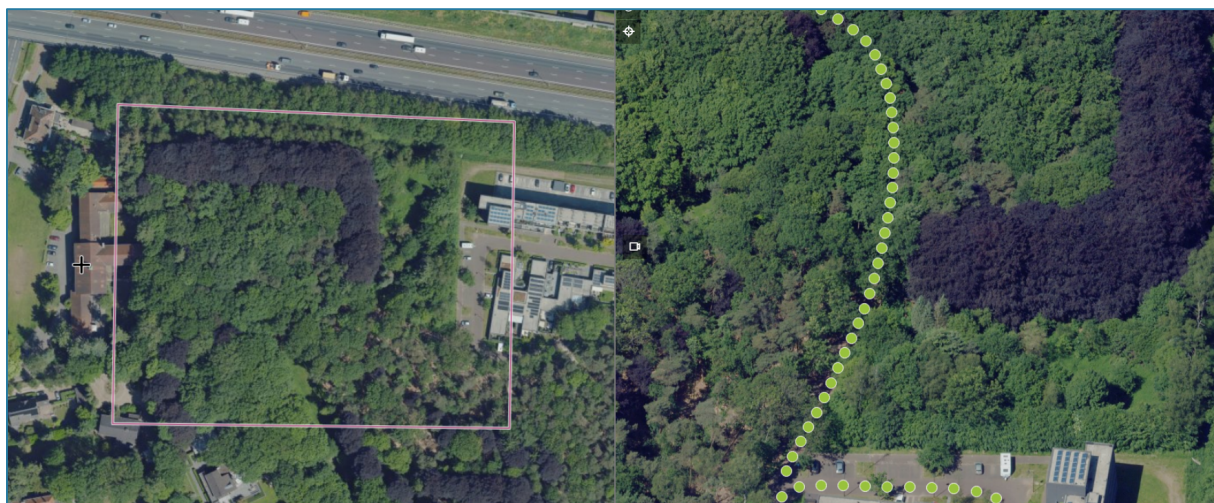
Figuur 2.8: situatie 2023 (bron: Cyclomedia)

Er is een digitale terreinverkenning uitgevoerd (cycloramabeelden van de periode 2013-2023). Uit de digitale verkenning blijkt dat het kleine pand binnen het onderzoeksgebied valt. Er zijn verder geen bijzonderheden zichtbaar die kunnen duiden op het voorkomen van bodemverontreiniging.
